AVALIAÇÃO DAS CONDIÇÕES DE TRÁFEGO NA BR-010: GERÊNCIA DE PAVIMENTOS NO SUBSISTEMA MARANHÃO

SILVA, J. R.; LIMA, C. A.; MORAES, E. A.; TEIXEIRA, N. N. Avaliação das condições de tráfego na BR-010: Gerência de Pavimentos no subsistema Maranhão. **Revista Ciência e Sustentabilidade**, Juazeiro do Norte, V.7, N°2, p.147-163, jul./dez. 2023.

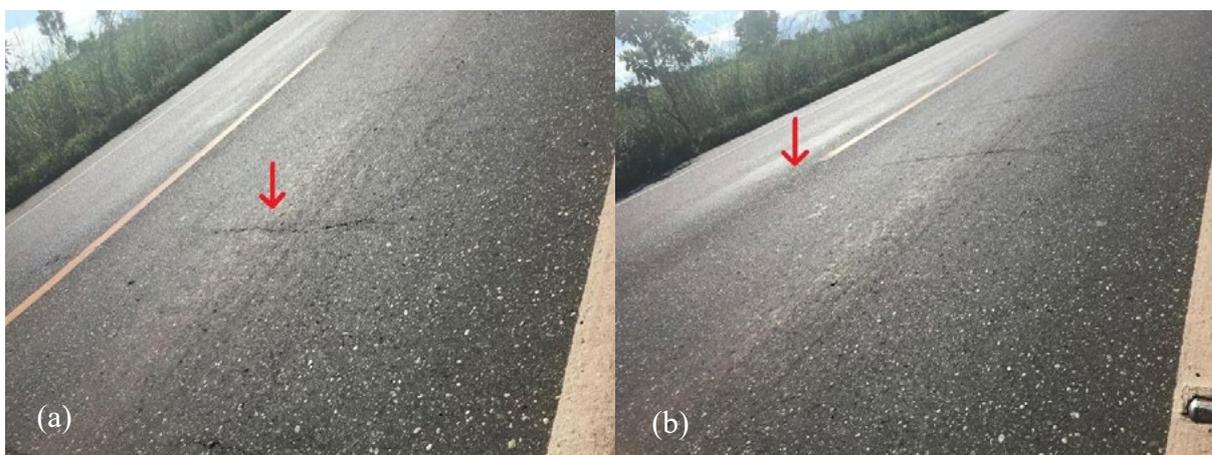
Analisando os trechos classificados pelo IES do subsistema maranhense da BR-010, 10% foram classificados como ótimo a bom, 20% como regular, 30% como péssimos e 40% do trecho avaliado foi dado como ruim. Verifica-se que nenhum trecho atingiu o índice de qualidade para ser considerado como de ótimo estado de conservação, não sendo encontradas patologias significativas para além do desgaste superficial, embora tenha apresentado fissuras medianas isoladas e deformações em alguns pontos do tipo afundamento, conforme apresentado na Figura 4.

Figura 4 - (a) Trinca isolada do tipo transversal e (b) trilho de roda observados no trecho 01 da via.

Os defeitos identificados no trecho 01 são decorrentes do tráfego intenso e ultrapassado que ocorre na via, necessitando de uma recuperação com uma selagem das trincas e restauração de aderência superficial, conforme recomendações descritas na norma de recuperação de

pavimentos flexíveis (DNIT, 2006), podendo ser aplicada lama asfáltica ou capa selante em apenas uma operação devido à baixa gravidade do problema. Esta intervenção tem o intuito de aumentar a vida útil do pavimento garantindo uma qualidade aceitável de operação enquanto uma recuperação mais abrangente é planejada. Já no trecho 02 e 10 foram observadas algumas anomalias do tipo “couro de jacaré”, tapa buracos, remendos superficiais mal aplicados na maior extensão dos trechos, alguns escorregamentos e desgastes superficiais do revestimento, apresentadas nas Figura 5 e Figura 6 que foram quantificados e inseridos dentro dos 20% considerados como regulares sob os critérios normativos do DNIT (2006).

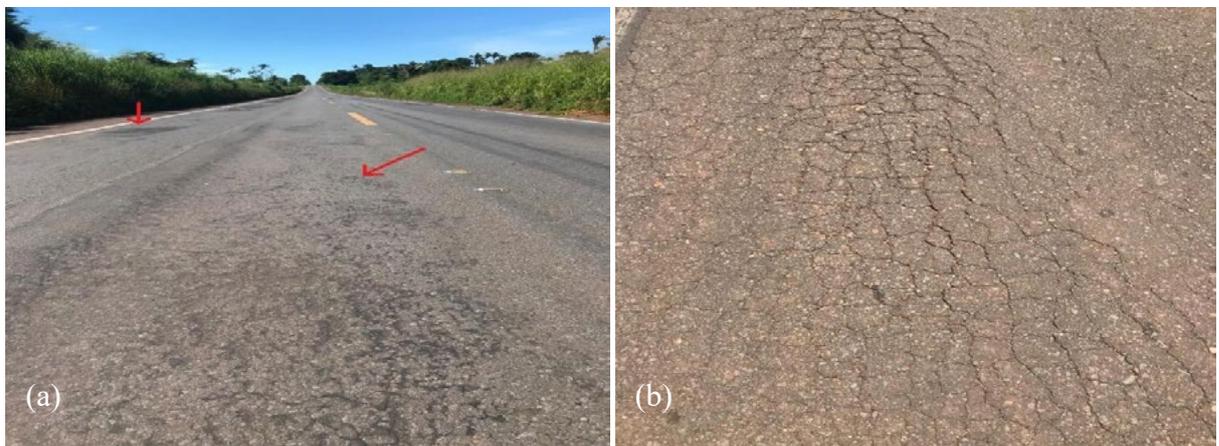
Figura 5 - (a) desgastes e remendos observados no trecho 2 e (b) trincas “couro de jacaré” no trecho 10.

Segundo Benucci et al. (2017), de modo geral, é recomendado para estas situações selar a trinca, no entanto, se houver um tráfego intenso no local, é necessário o corte de toda a seção com problemas e a execução de emendas profundas no local, evitando assim o reaparecimento destes problemas em períodos chuvosos. Outra solução é o recapeamento total de todo o trecho, evitando uma degradação maior do pavimento e uma redução da velocidade operacional repentina devido às patologias. No que diz respeito ao tratamento de panelas e remendos, Balbo (2016) indica que inicialmente é refeita a frisagem do pavimento com o intuito de recomposição da sua camada exterior denominada de capa ou base, esse processo é realizado através da aplicação do Concreto Betuminoso Usinado a Quente e após o processo espera o processo de cura findar-se.

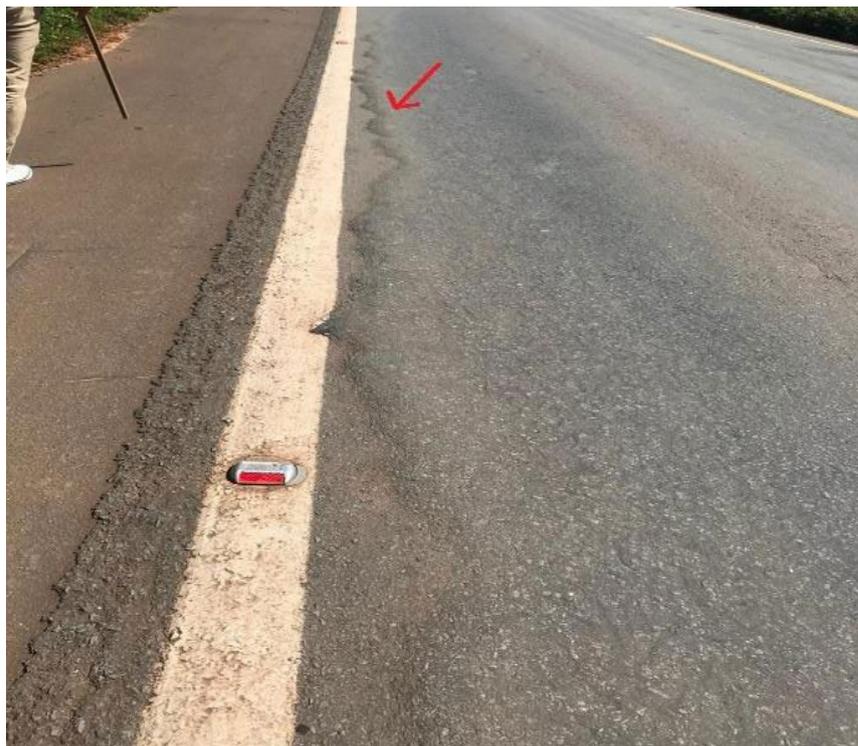
Figura 6 - Escorregamentos observados na lateral da via no trecho 10

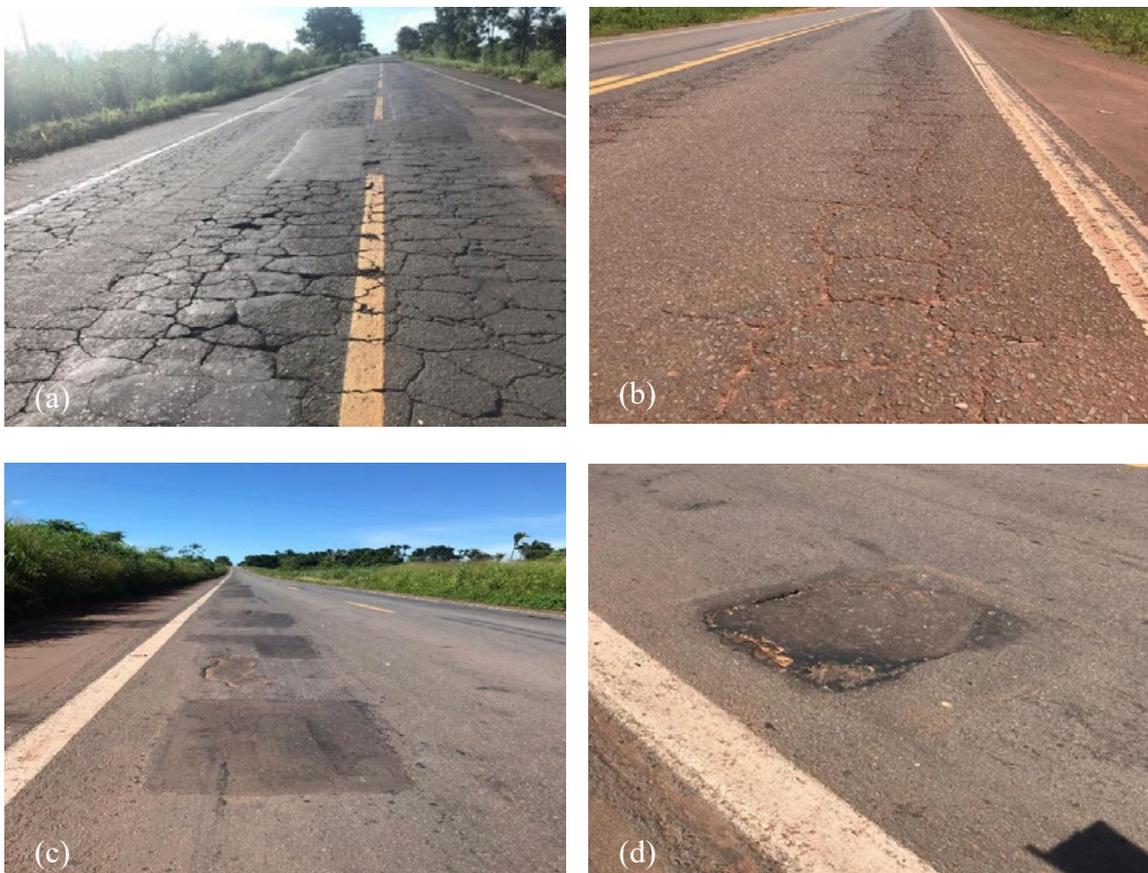
Os trechos 03, 04, 07 e 09 são os mais problemáticos, representando 40% do lote avaliado e considerado como ruim, com defeitos generalizados como alguns remendos superficiais e profundos aplicados em panelas, indicados na Figura 05. A solução indicada para estes casos não é a recuperação isolada destas manifestações como nos outros trechos, mas sim uma remoção e substituição do revestimento betuminoso por um novo, podendo reutilizar parte dos seus agregados não ultrapassando a quantidade estabelecida de 30% na mistura, conforme recomendações do DNIT (2006). Na Figura 7 está disposta imagens dos trechos citados.

Figura 7 - (a) remendos e trincas observados no trecho 03; (b) trincas do tipo bloco no trecho 04; (c) remendos com algum grau de degradação no trecho 07; e remendos bastante degradados no trecho 09.

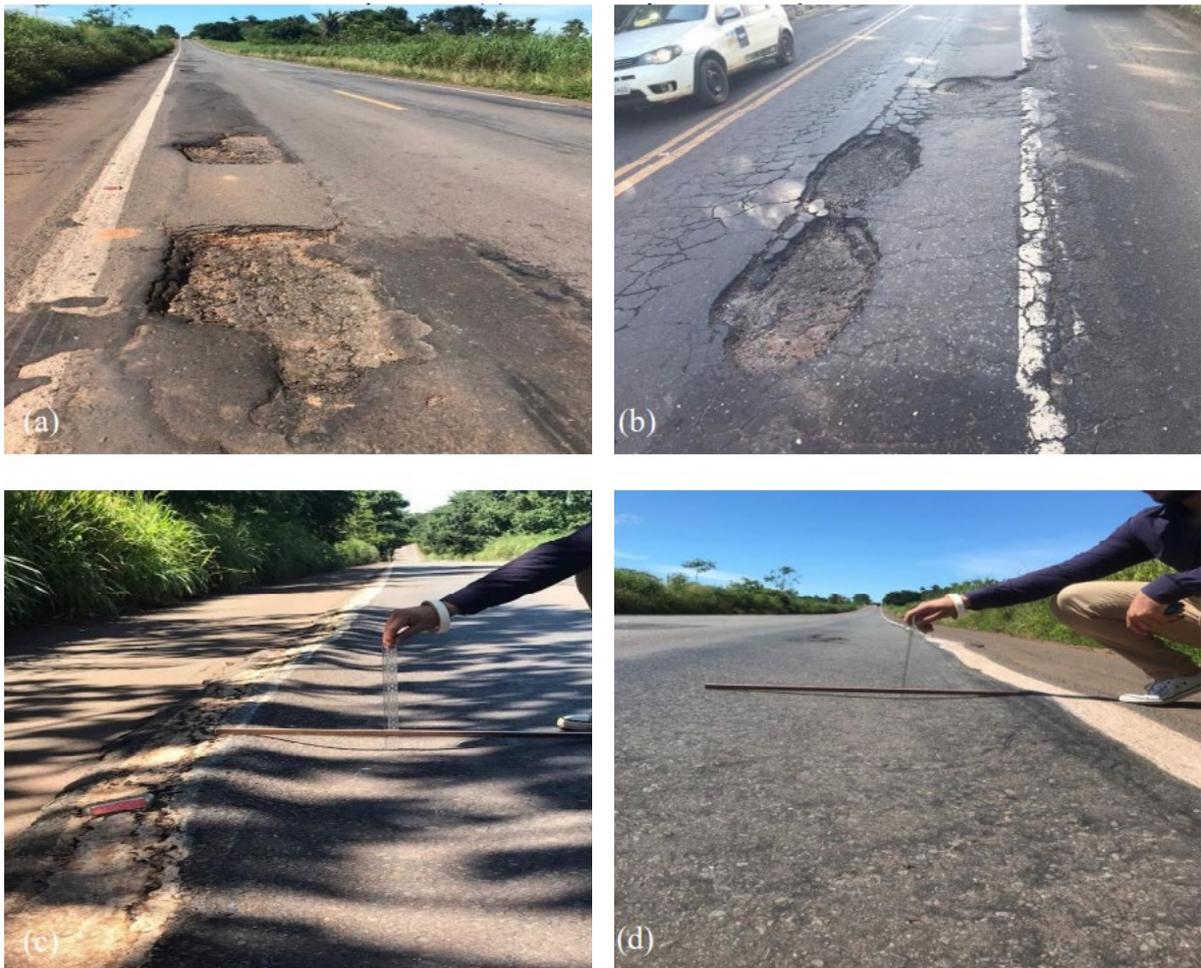
Já os trechos 05, 06 e 08 foram classificados como péssimos, com patologias do tipo panelas, trincas, deformações e remendos mal aplicados, além de outros defeitos generalizados que interferem na fluidez do tráfego, conforme indicado na Figura 8. Nestes trechos a recomendação é de uma reconstrução total do revestimento, podendo, em alguns trechos, ser necessário a recuperação da superestrutura do pavimento devido a degradação profunda de todas as camadas.

Figura 8 - (a) panelas bastante degradadas no trecho 05; (b) panelas e trincas observadas no trecho 06; (c) afundamento plástico e (d) afundamento por consolidação no trecho 08.

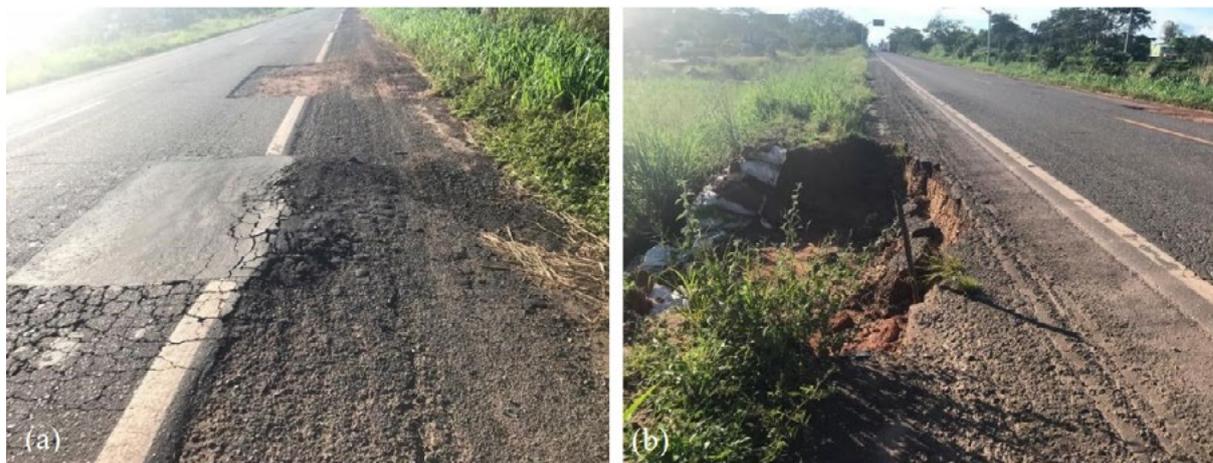
Ainda no trecho 05 (km 244) a superestrutura sofreu ruptura levando consigo todo o pavimento do acostamento, aumentando potencialmente o risco de acidentes graves e interrupções definitivas do tráfego, caso esta patologia evolua rapidamente, conforme pode-se ver na Figura 9. Acredita-se que este problema tenha ocorrido pela falta de calhas e dispositivos de drenagem na via, e, neste ponto houve a concentração do fluxo hídrico, interferindo na superestrutura do pavimento. Neste trecho é necessário urgentemente a reconstrução de todas as camadas do pavimento, com a criação de proteção para a saída do aterro rodoviário. No geral, os lotes avaliados como ruins ou péssimos, somam 70% do total de ocorrência. O resultado de campo encontrado se contrapõe ao divulgado pela CNT (2022) para a condição de qualidade do

Figura 9 - (a) desgaste do acostamento, panelas, remendos e trincas;
(b) ruptura da superestrutura lateral. Ambos no trecho 05.
