AVALIAÇÃO DAS CONDIÇÕES DE TRÁFEGO NA BR-010: GERÊNCIA DE PAVIMENTOS NO SUBSISTEMA MARANHÃO

SILVA, J. R.; LIMA, C. A.; MORAES, E. A.; TEIXEIRA, N. N. Avaliação das condições de tráfego na BR-010: Gerência de Pavimentos no subsistema Maranhão. **Revista Ciência e Sustentabilidade**, Juazeiro do Norte, V.7, N°2, p.147-163, jul./dez. 2023.

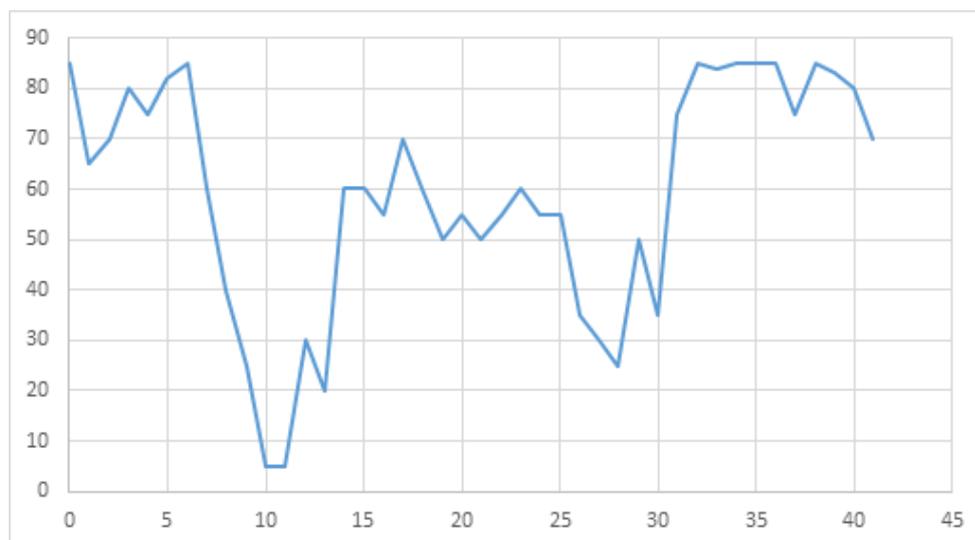
Figura 10 - Velocidade ao longo do percurso

Como análise complementar da condição superficial dos pavimentos com o uso do aplicativo RoaDroid, obteve-se o Índice de Irregularidade Internacional (IRI). O aplicativo foi configurado para uma leitura em 41 trechos, com frequência de 100 leituras/Segundo para o registro das patologias, irregularidades e vibrações provocadas pela estado do pavimento. A Figura 10 mostra a variação da velocidade média em cada trecho durante o percurso, que deve ser mantida próxima a 80 km/h. Para quedas de velocidade, infere-se que houve uma interferência grave da condição do pavimento, fazendo com que o veículo reduza a velocidade média de percurso no trecho. A classificação dos trechos analisados pelo RoaDroid foi organizada no Quadro 6.

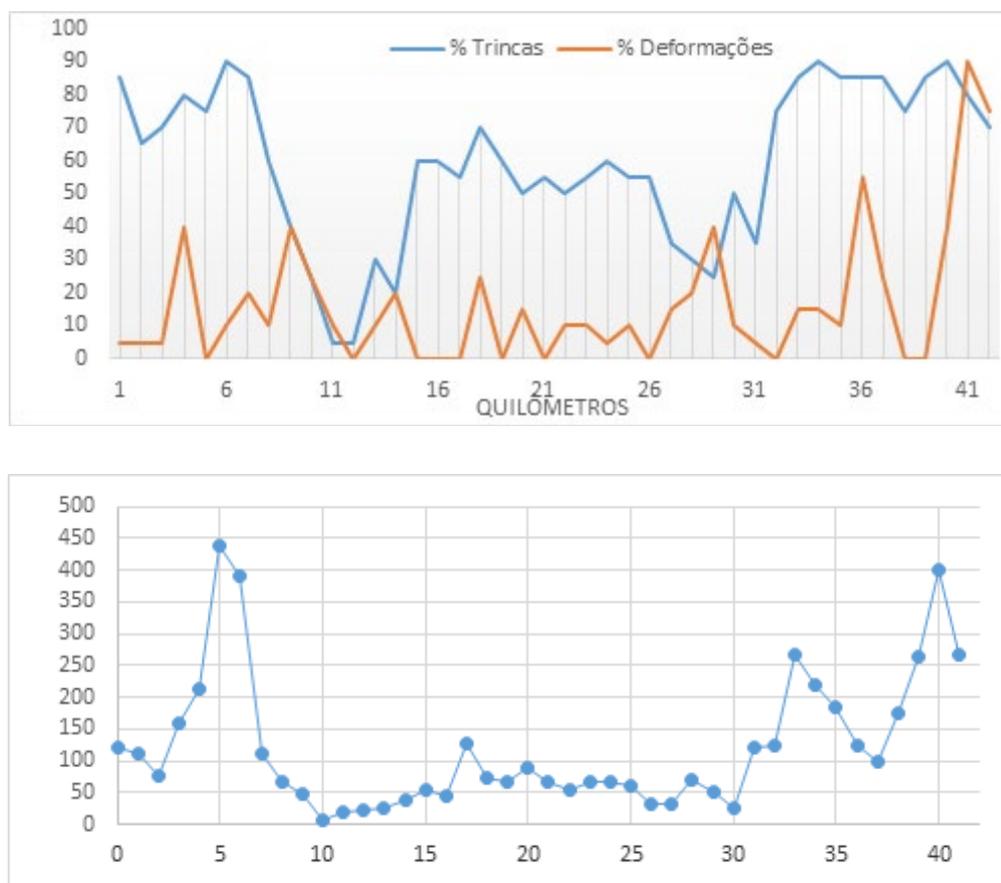
Figura 11 - Incidência de patologias (a) e Evolução do IGGE nos subtrechos (b)

Com isto, em uma análise holística dos dados obtidos pelo aplicativo, nota-se que as irregularidades contidas nas rodovias foram identificadas de forma contínua enquanto no método tradicional considera as patologias discretas. A Figura 11 apresenta a densidade de patologias identificadas pelo aplicativo, que, pode ser comparado com a variação do IGGE obtido pelo método LVA. Nota-se uma coincidência entre as patologias, o IGGE e as quedas de velocidade, mostrando-se como uma ferramenta auxiliar para a análise das condições de superfície do pavimento.
